# SOUS-TRAITEMENT DE LA STÉRILISATION D'UN HÔPITAL RÉALISÉE PAR UN CENTRE HOSPITALIER : QUELLE EFFICACITÉ DU PRÉLAVAGE RÉALISÉ PAR L'HÔPITAL DONNEUR D'ORDRE ?

Jegaden S<sup>1</sup>, Hennere G<sup>1</sup>, Fauvelle F<sup>2</sup>, Coret-Houbart B<sup>1</sup>

<sup>1</sup> Service de pharmacie à usage intérieur, Centre Hospitalier Intercommunal Robert Ballanger, Aulnay-sous-Bois

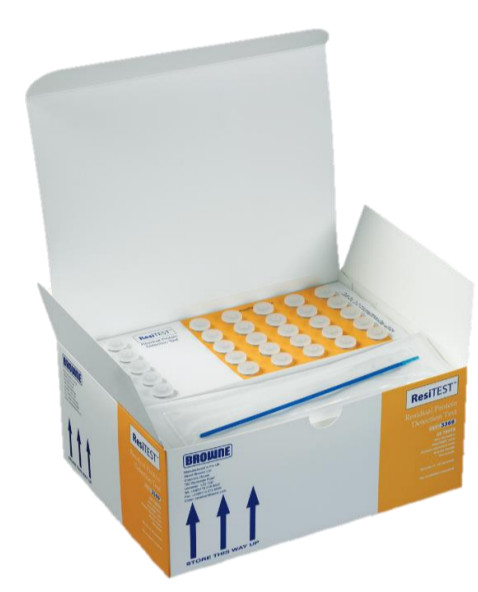
Contrôle par des tests de résidus protéiques basés sur la réaction de Biuret (sensibilité  $\geq 1 \mu\text{g}$  de protéines)

### 1<sup>er</sup> contrôle

- Tous les DMRS
- Avant la mise en laveurs désinfecteurs d'instruments

### 2<sup>ème</sup> contrôle

- Tous les DMRS sales
- Après la mise en laveurs désinfecteurs d'instruments

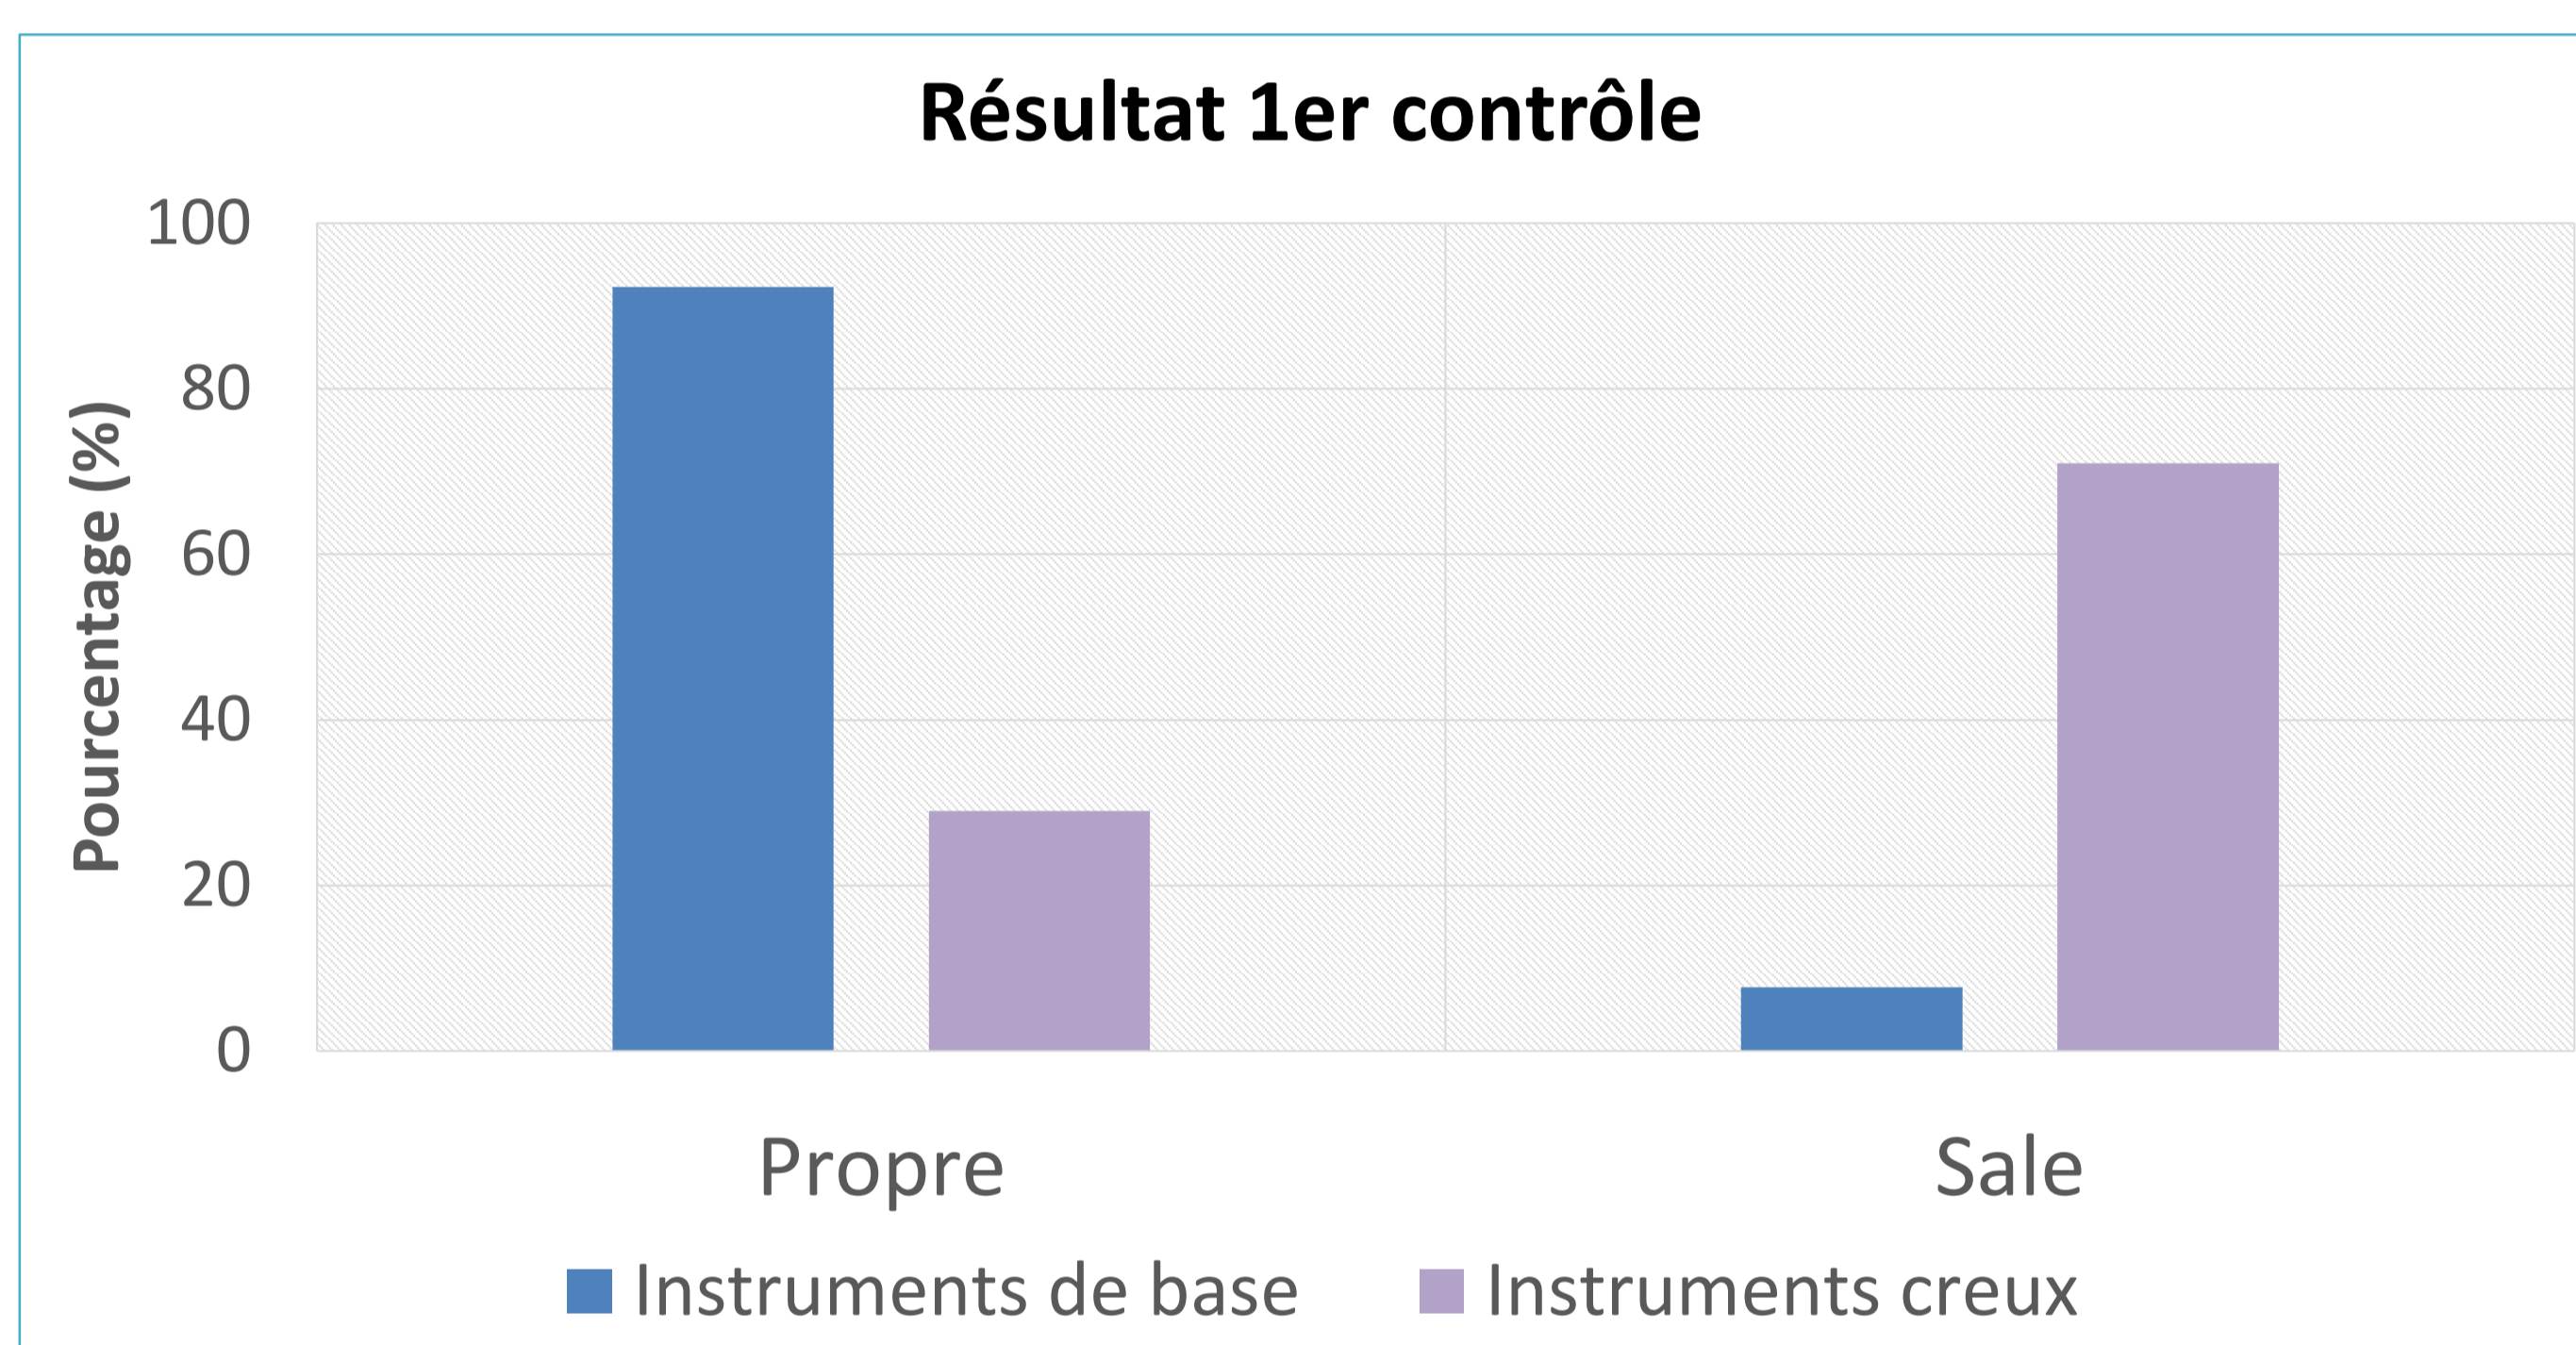
Fig 1 : Résultat 1<sup>er</sup> contrôle des instruments à l'arrivée de l'hôpital donneur d'ordre avant passage aux LDI

Au premier contrôle, 92,3% des DMRS non creux sont propres (test résidu protéique négatif) alors que 71% des DMRS creux sont considérés comme sales (test résidu protéique positif) (fig 1).

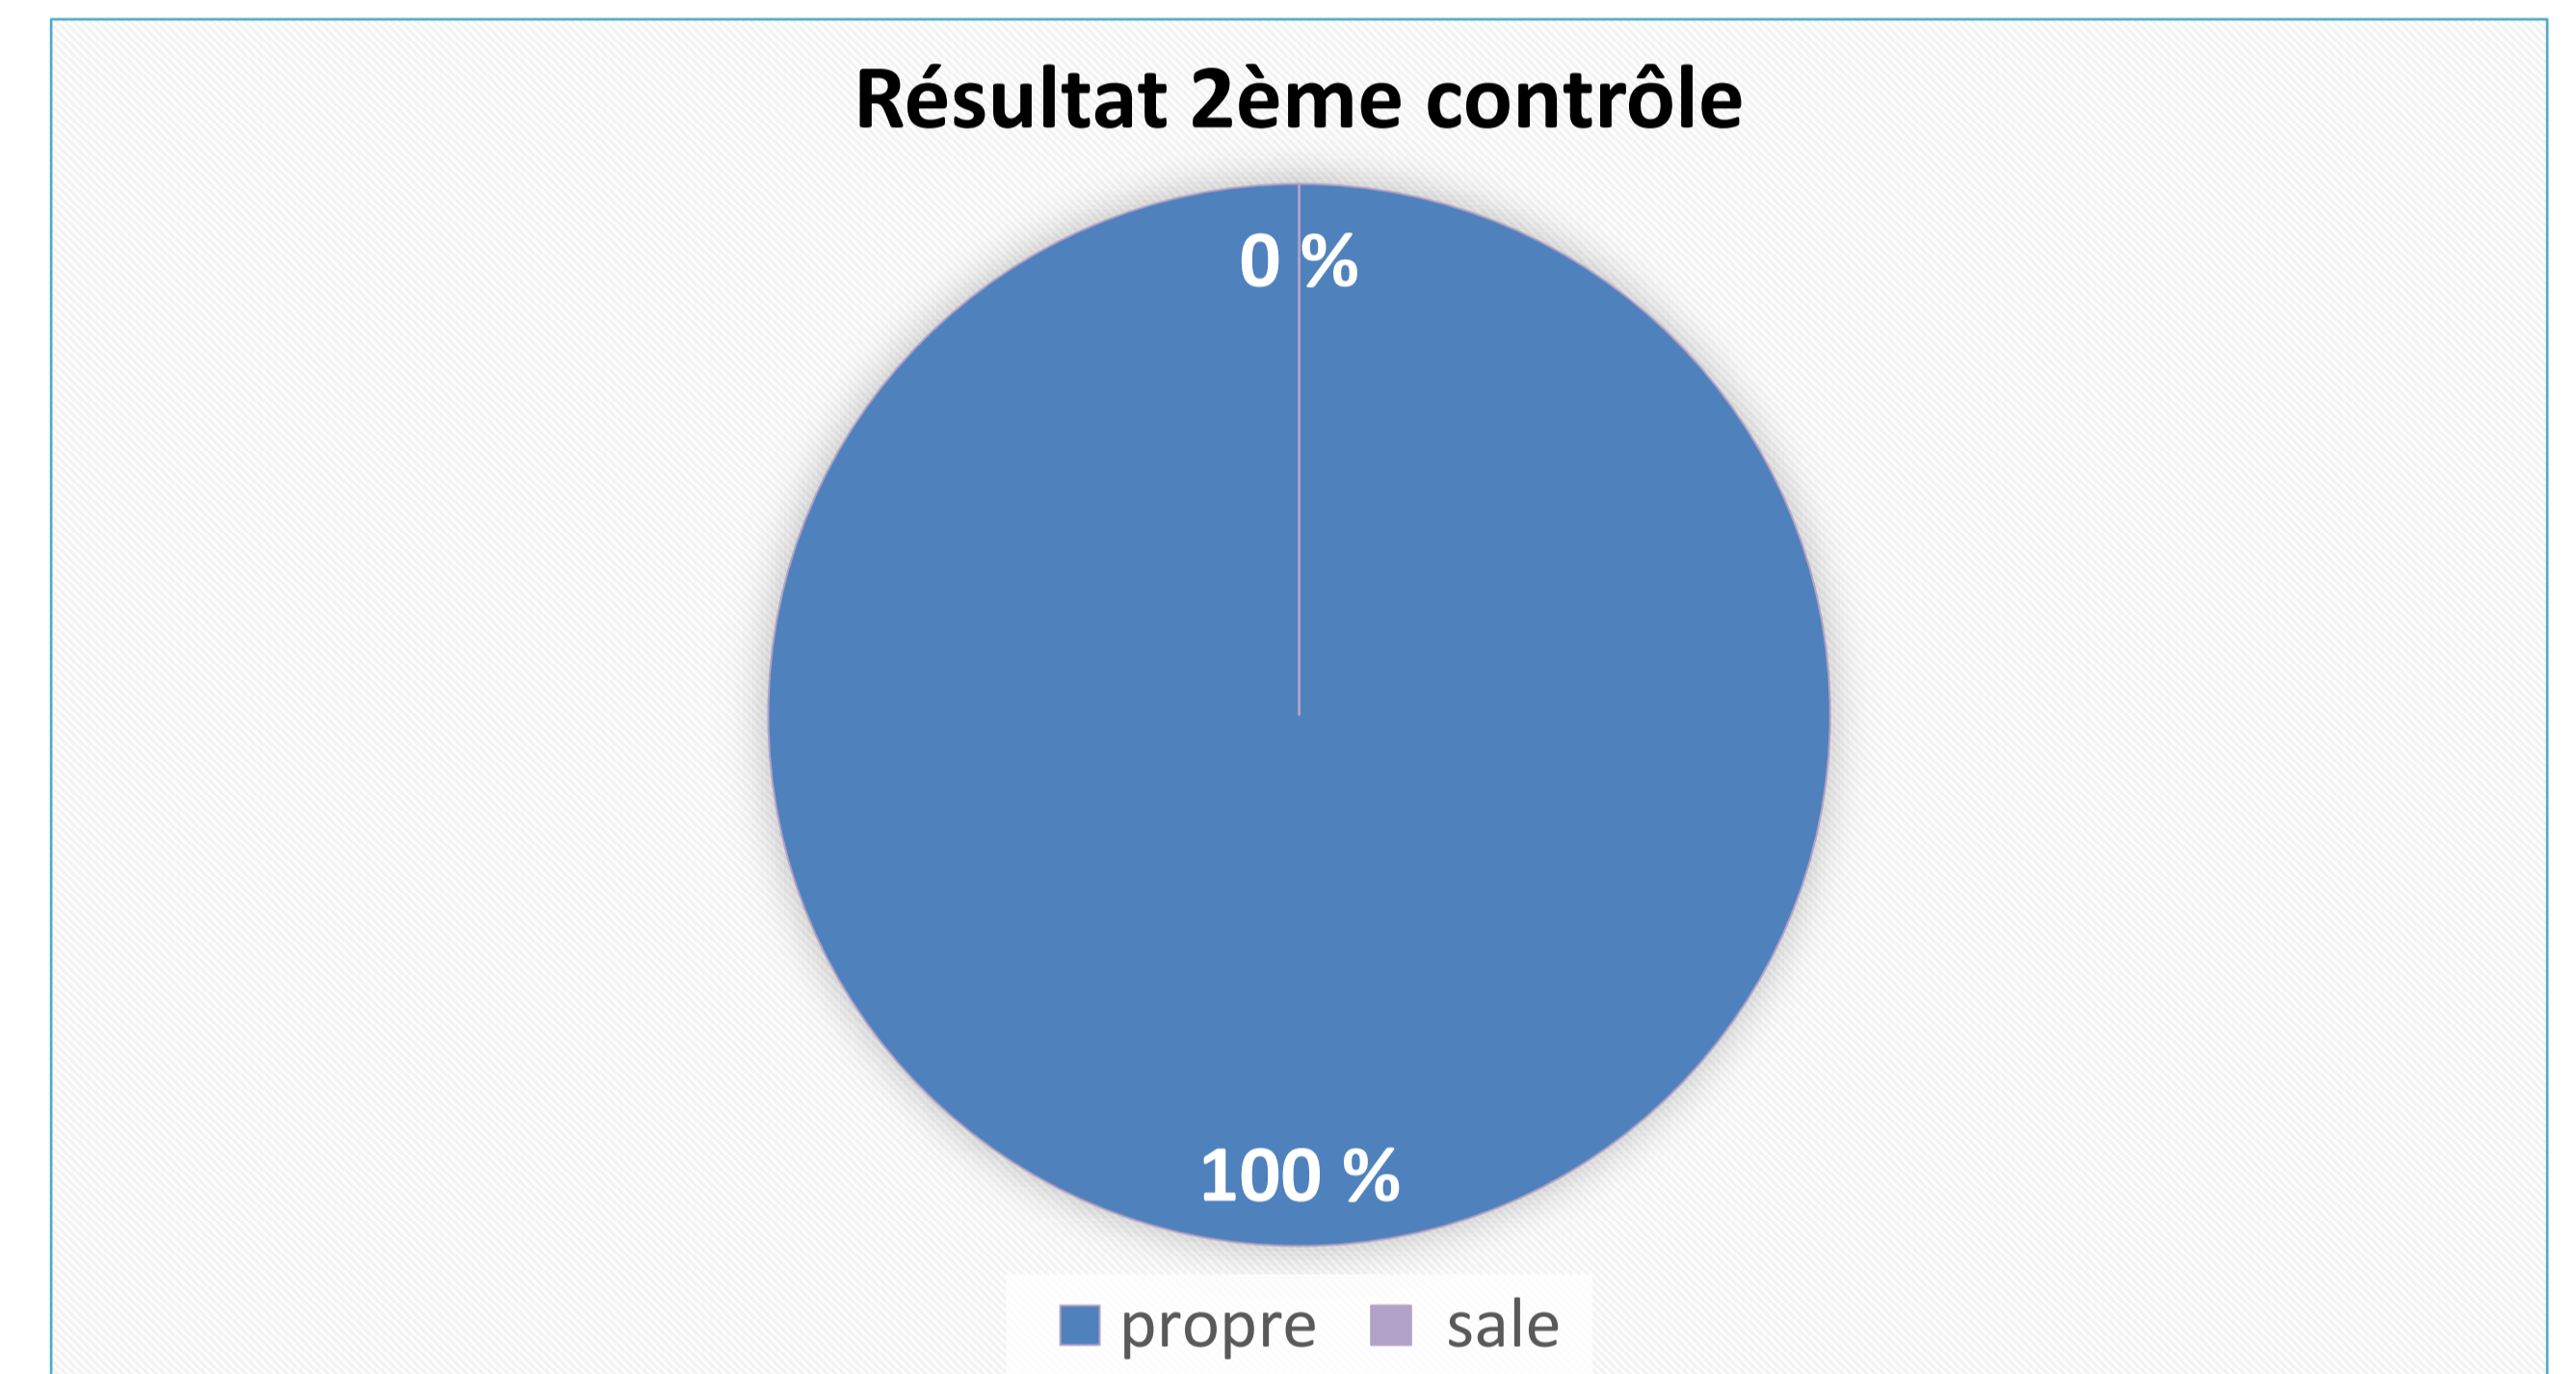
Fig 2 : Résultat 2<sup>ème</sup> contrôle des instruments sales après passage aux LDI

Au deuxième contrôle, la moitié des instruments sales a été testée après lavage en LDI du prestataire et la totalité est revenue propre (fig 2).

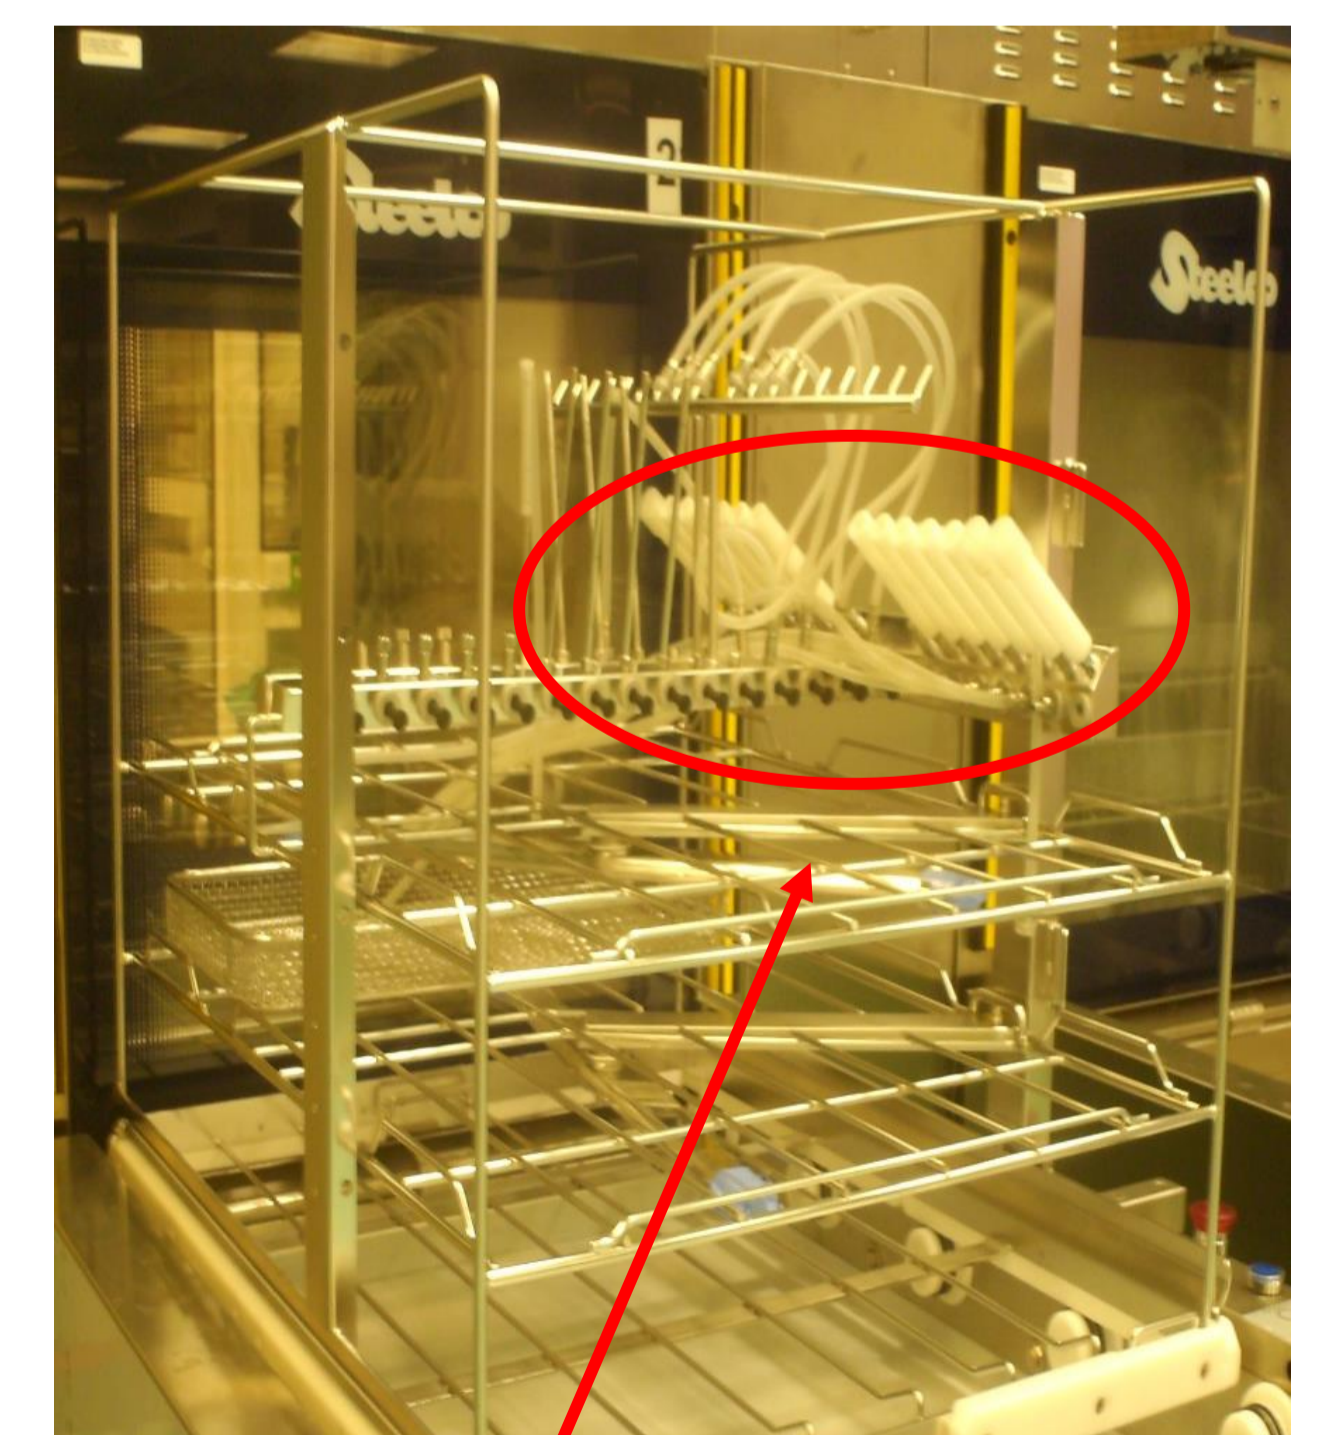
Fig 3 : Support pour instrument creux  
Support spécifique pour instrument creux

Le donneur d'ordre effectue un pré-lavage comportant un lavage manuel et mécanisé sans irrigateur alors que le prestataire effectue un lavage en LDI comportant des irrigateurs (fig 3).
